北関東・南東北地方1998年8月26日～31日豪雨災害の概要

I 北関東・南東北地方 1998 年 8 月 26 日～31 日豪雨災害の概要

Summary of the Torrential Rainfall Disasters on August 26 to 31, 1998 in the Northern Kanto and Southern Tohoku Regions of Japan

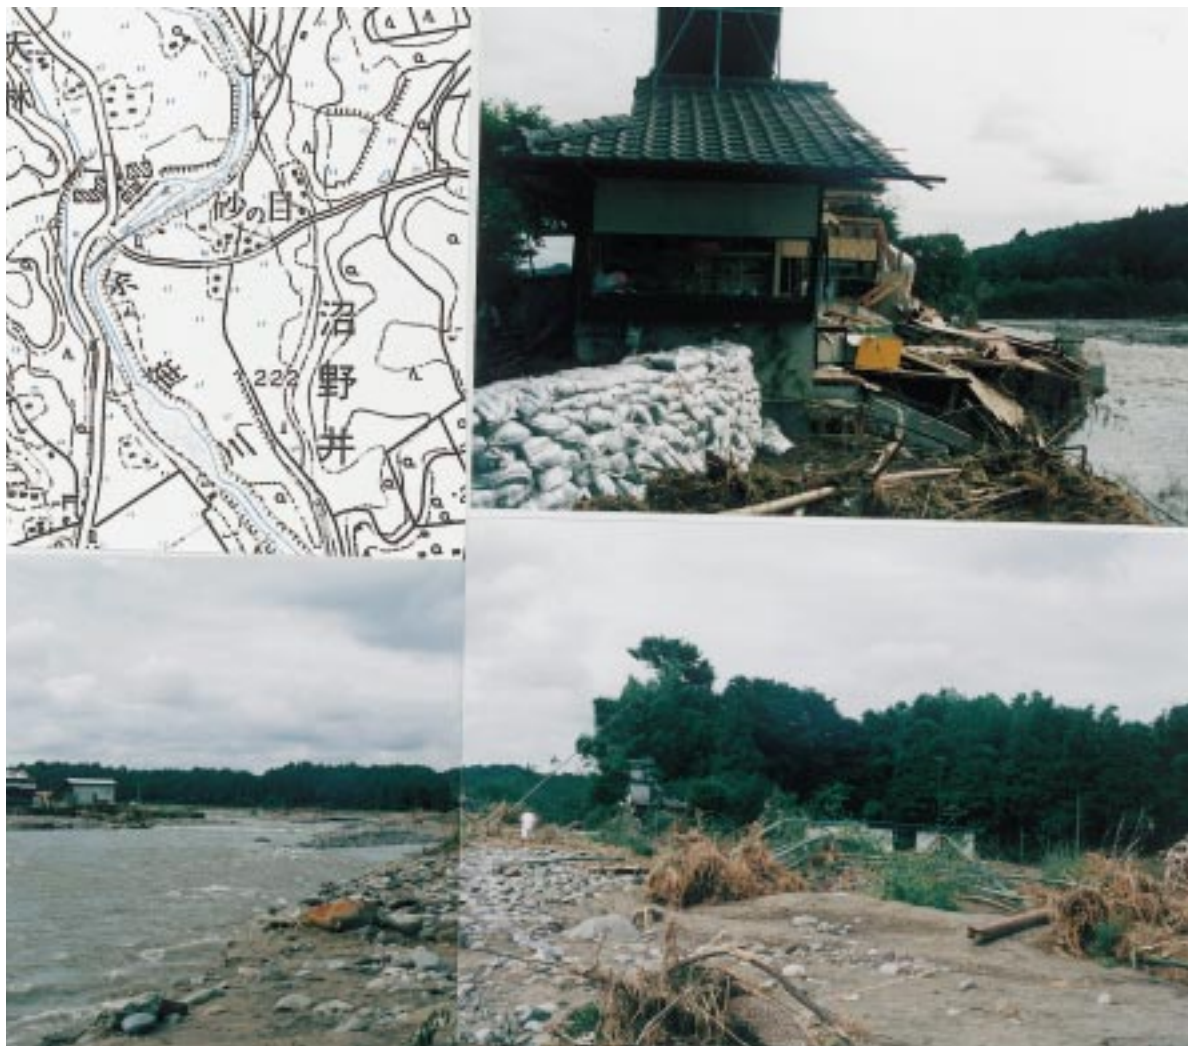
写真2 那珂川上流域余笹川の那須町沼野井地区砂の目の洪水による被災状況

Photo 2 Flood disaster at Sunanome, Numanoi District in Nasu Town along the Yosasagawa River located in the upper section of the Nakagawa River basin .
